焼肉店様施工事例

ロースターテーブル 27台
外部ファン 6台

Y-TEC

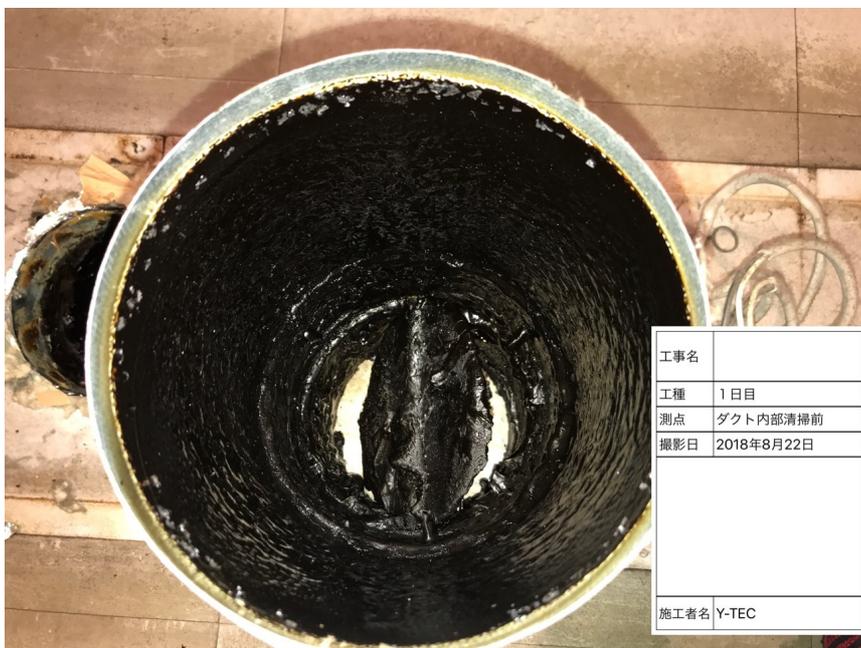
1

測点 ダクト内部清掃前

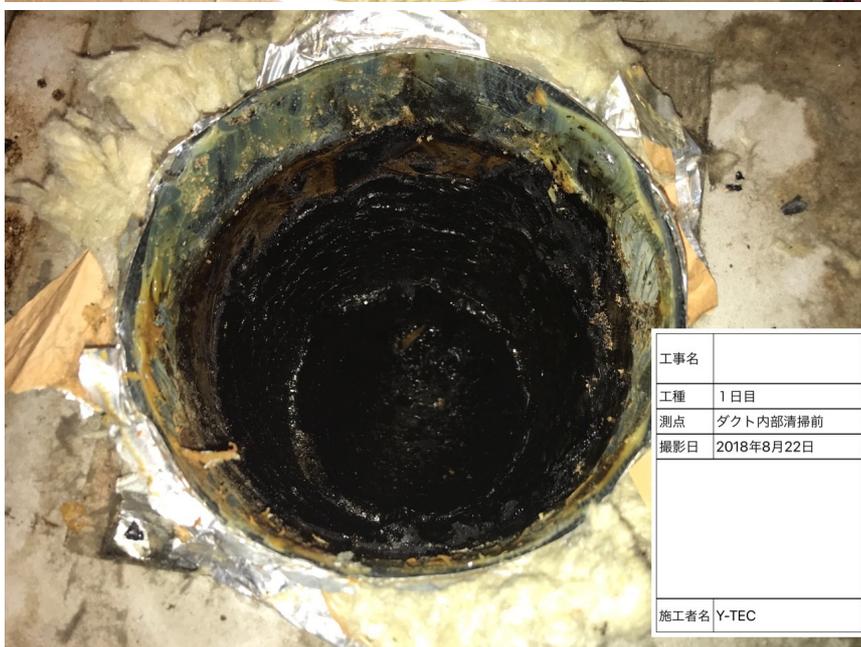
2

測点 ダクト内部清掃前

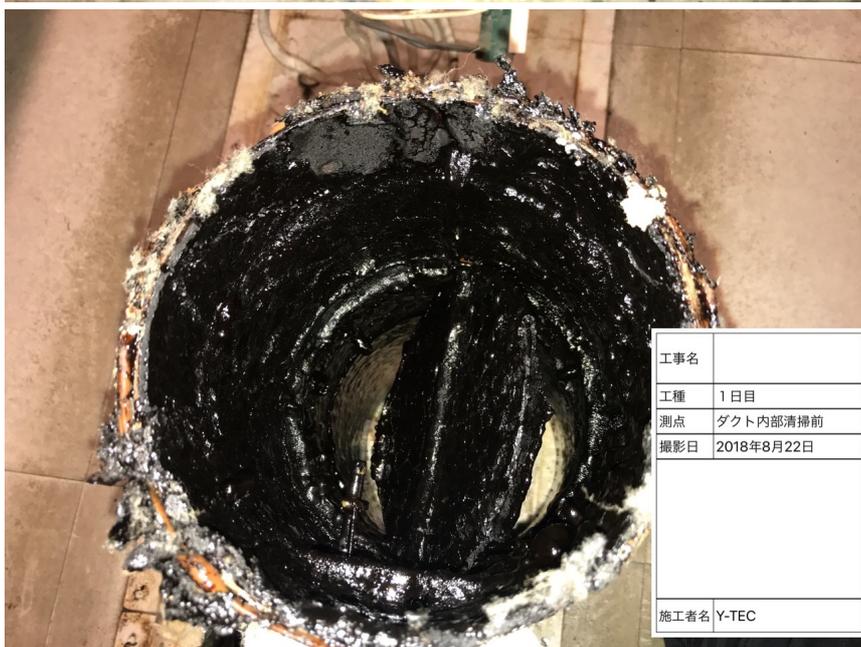
3

測点 ダクト内部清掃前

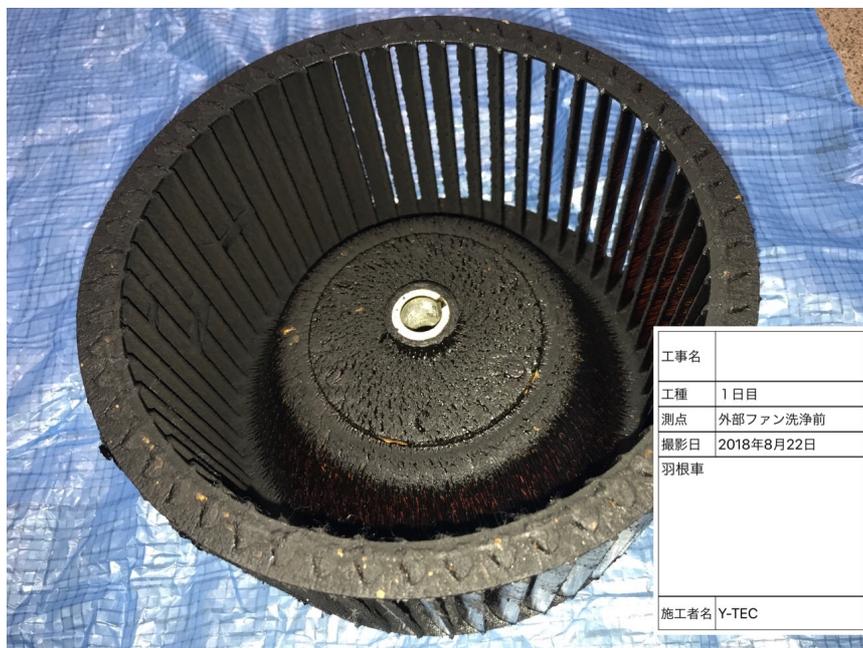
測点 外部ファン洗浄前

羽根車

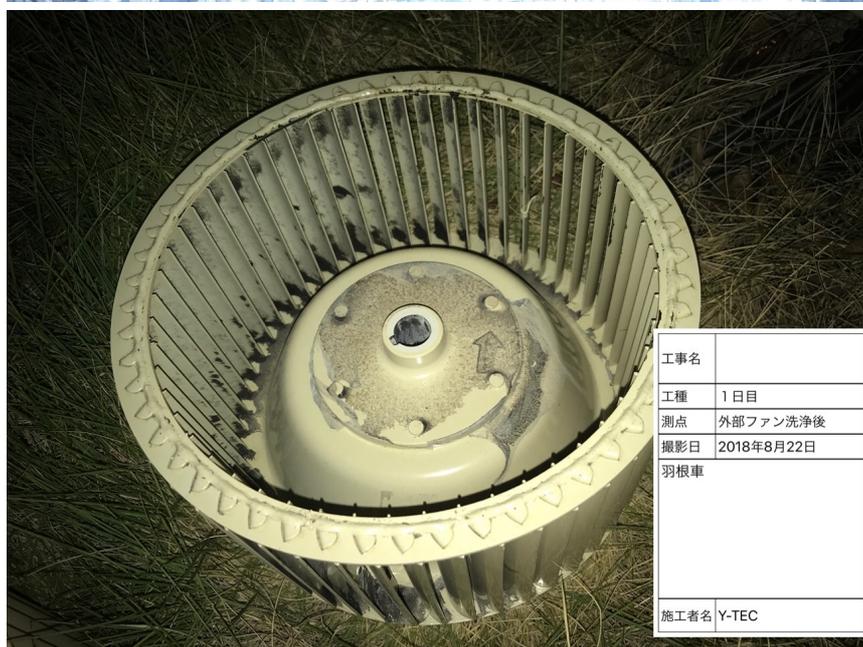
測点 外部ファン洗浄後

羽根車

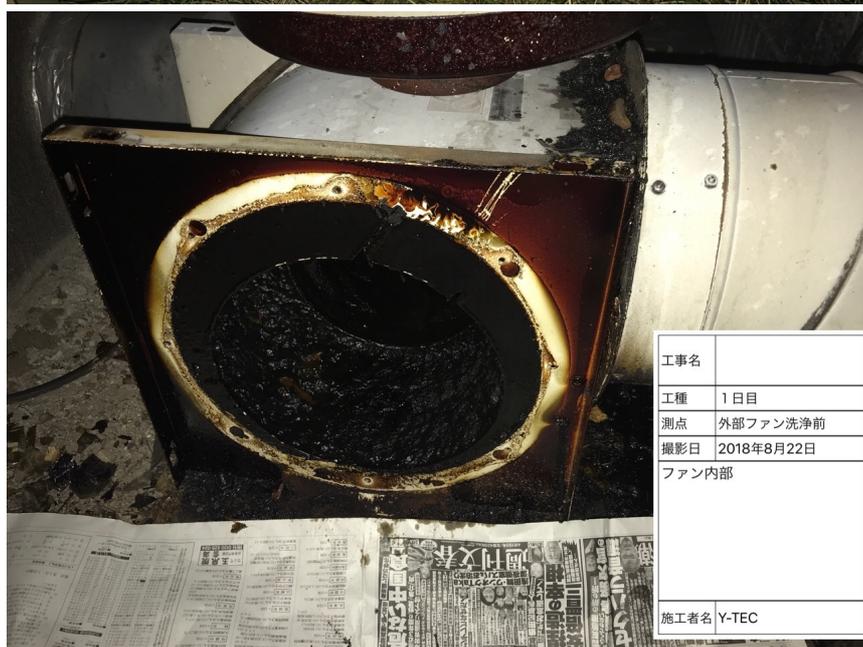
測点 外部ファン洗浄前

ファン内部

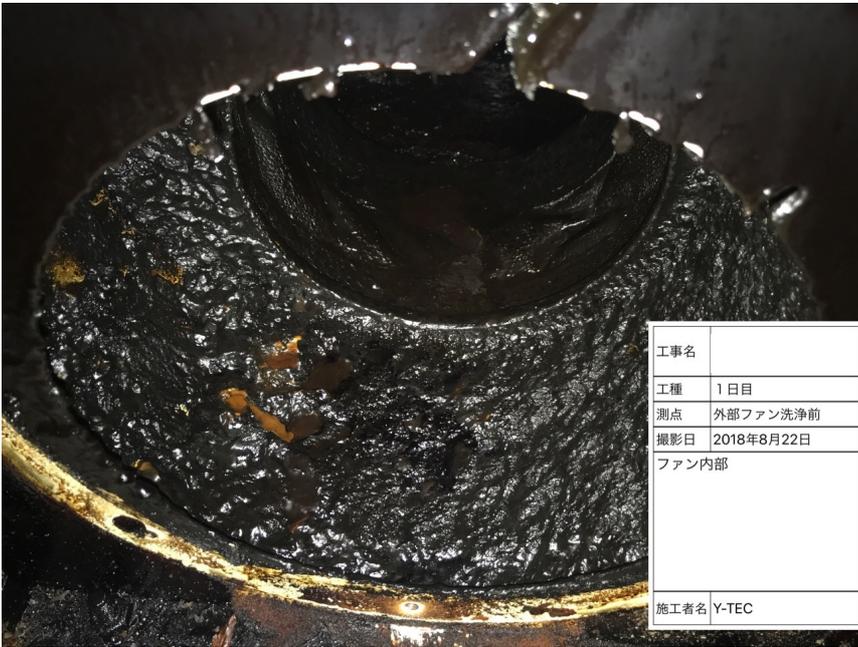
測点 外部ファン洗浄前

ファン内部

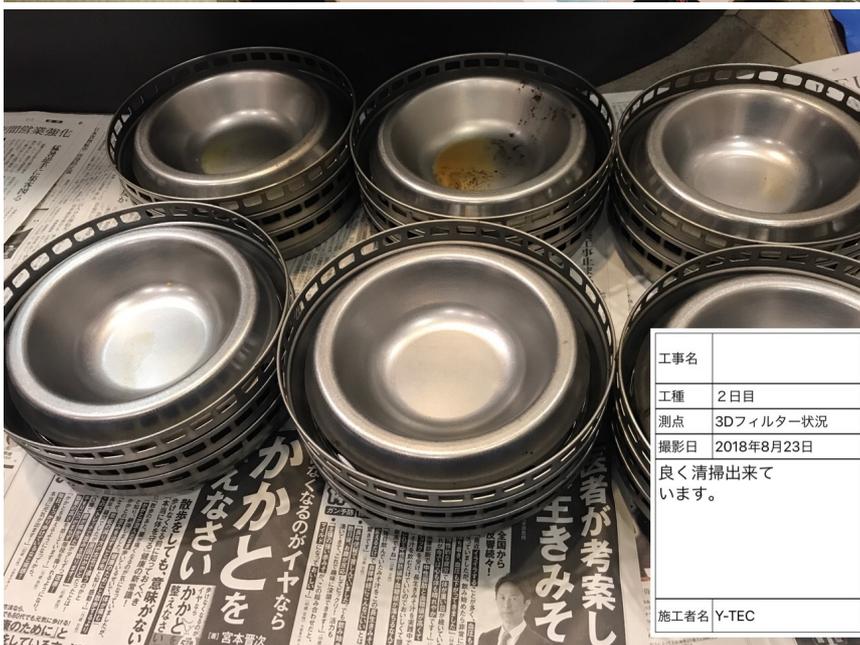
測点 3Dフィルター状況

良く清掃出来ています。

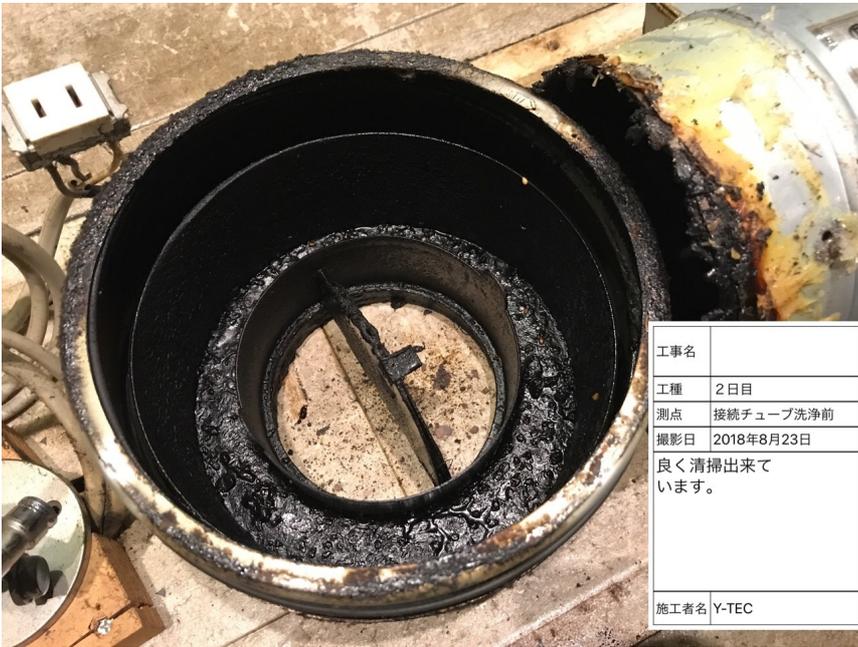
測点 接続チューブ洗浄前

良く清掃出来ています。

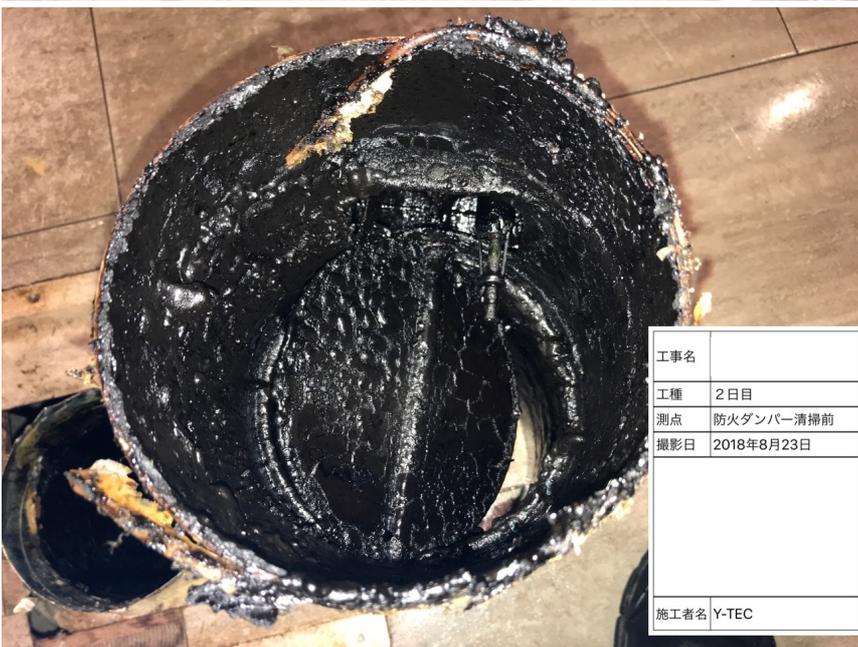
測点 防火ダンパー清掃前

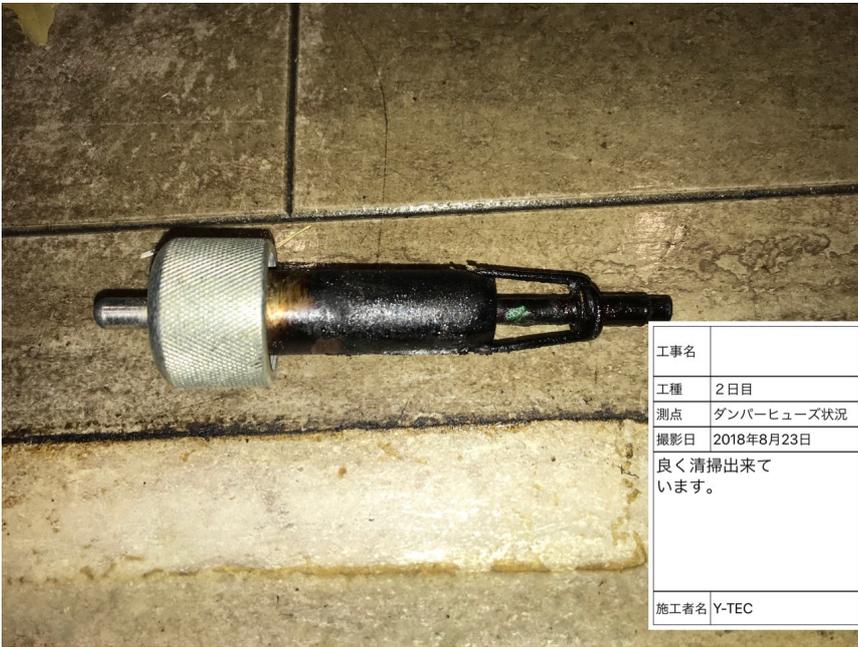
測点 ダンパーヒューズ状況

良く清掃出来ています。

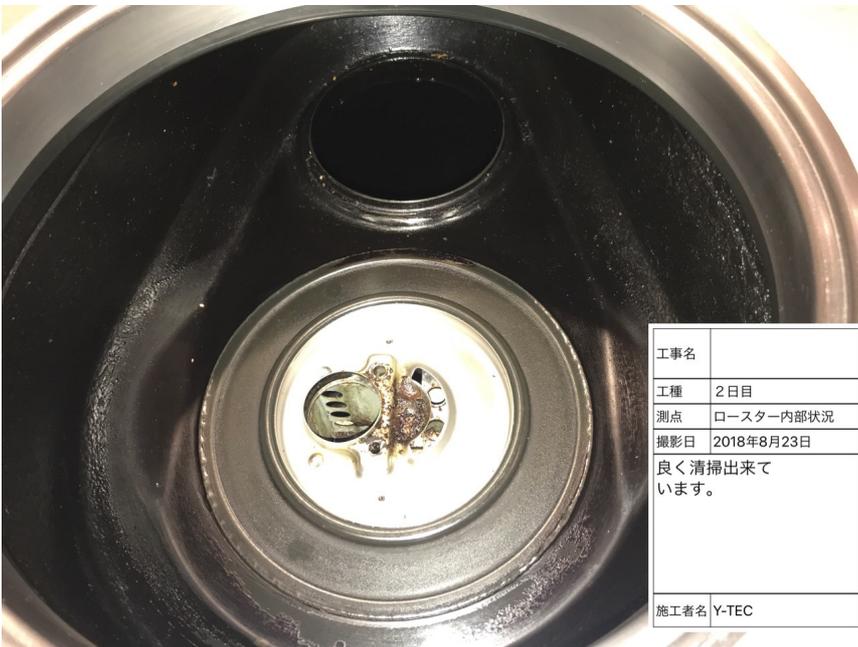
測点 ロースター内部状況

良く清掃出来ています。

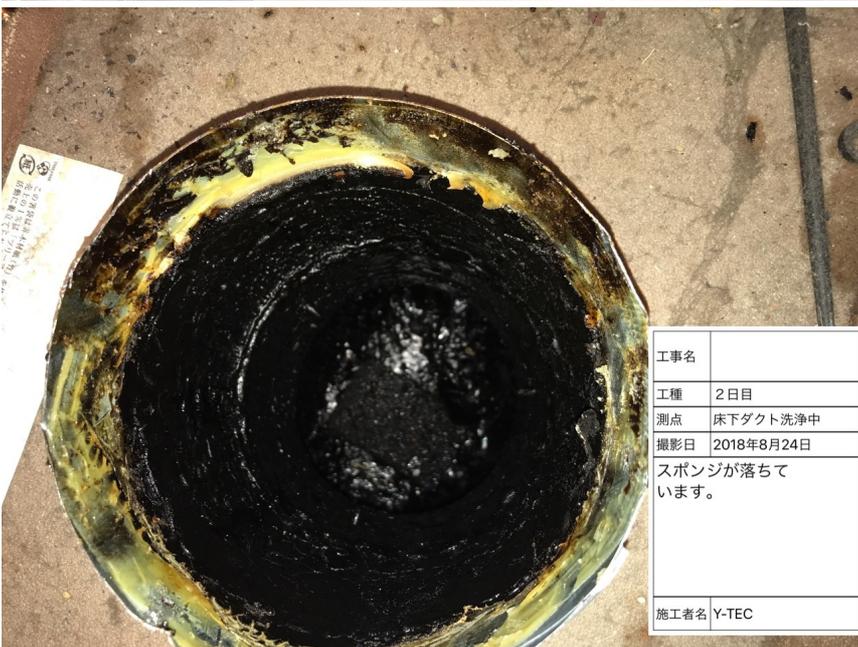
測点 床下ダクト洗浄中

スポンジが落ちています。

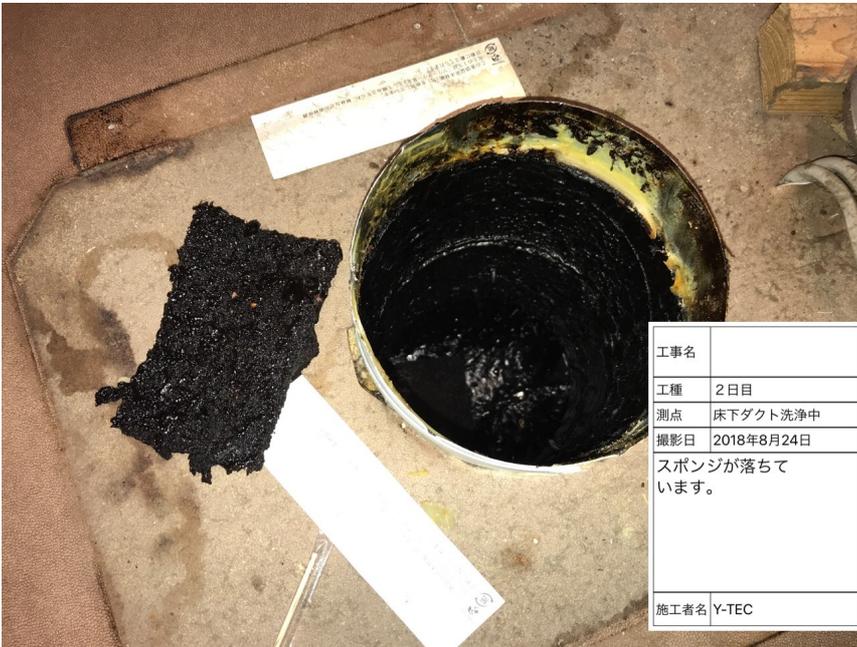
測点 床下ダクト洗浄中

スポンジが落ちています。

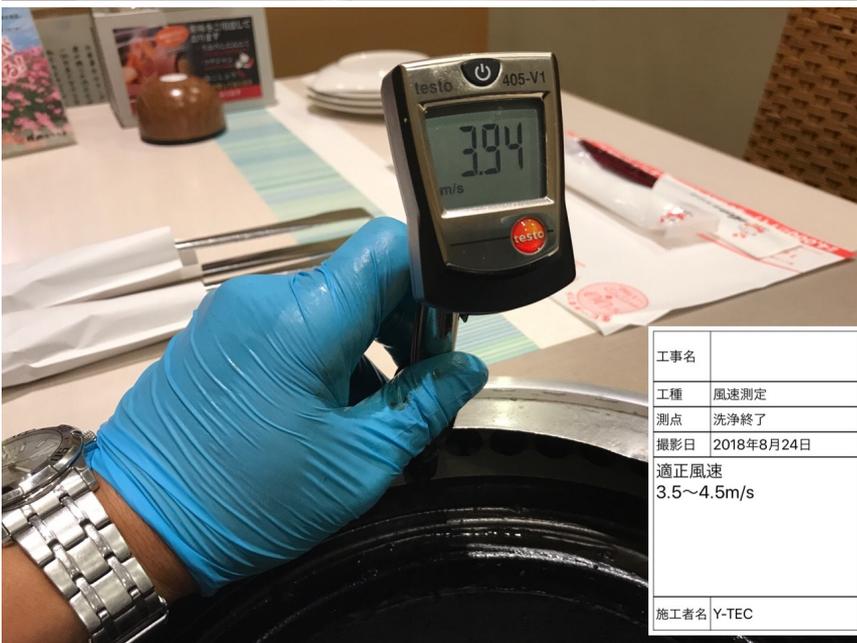
工種 風速測定

適正風速

3.5~4.5m/s

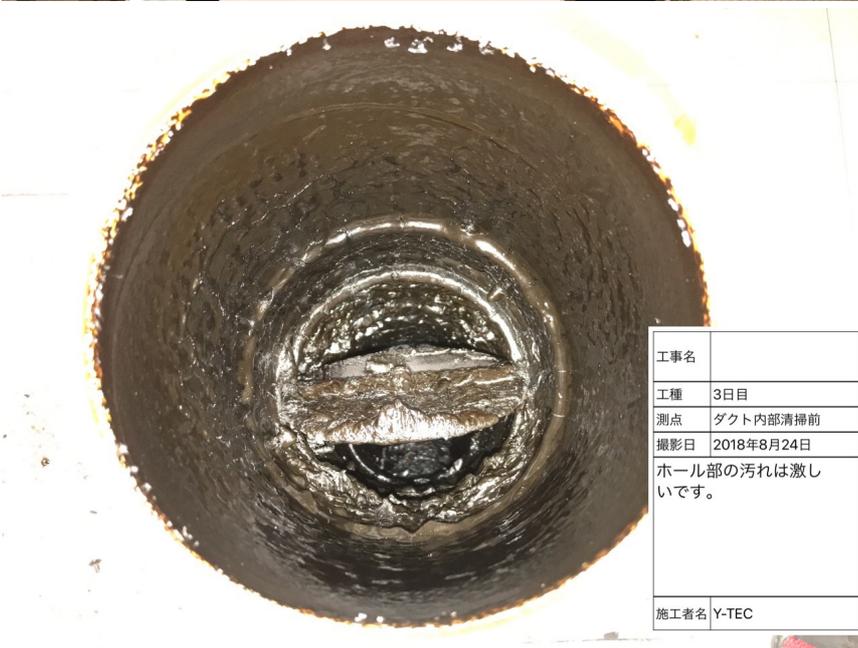
測点 ダクト内部清掃前

ホール部の汚れは激しいです。

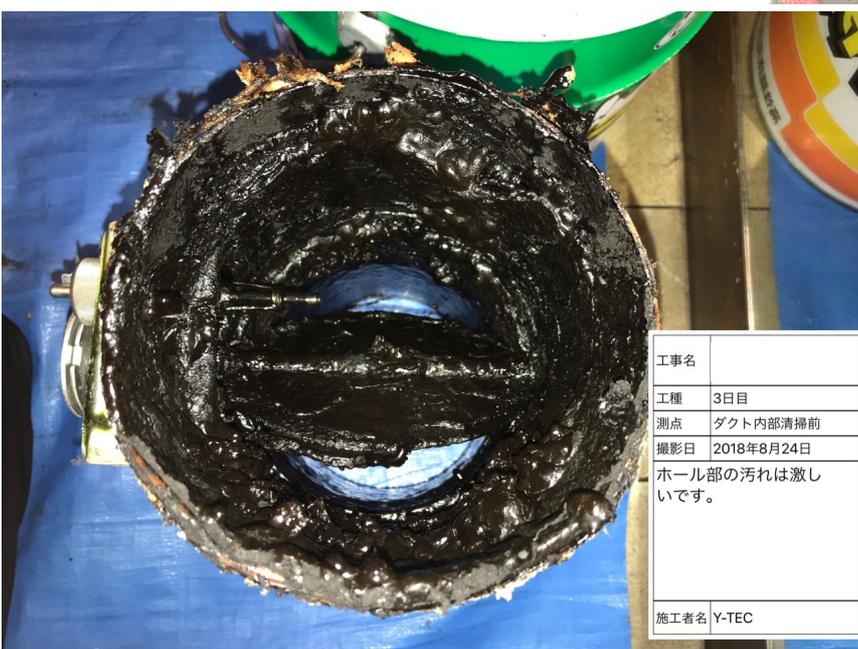
測点 ダクト内部清掃前

ホール部の汚れは激しいです。

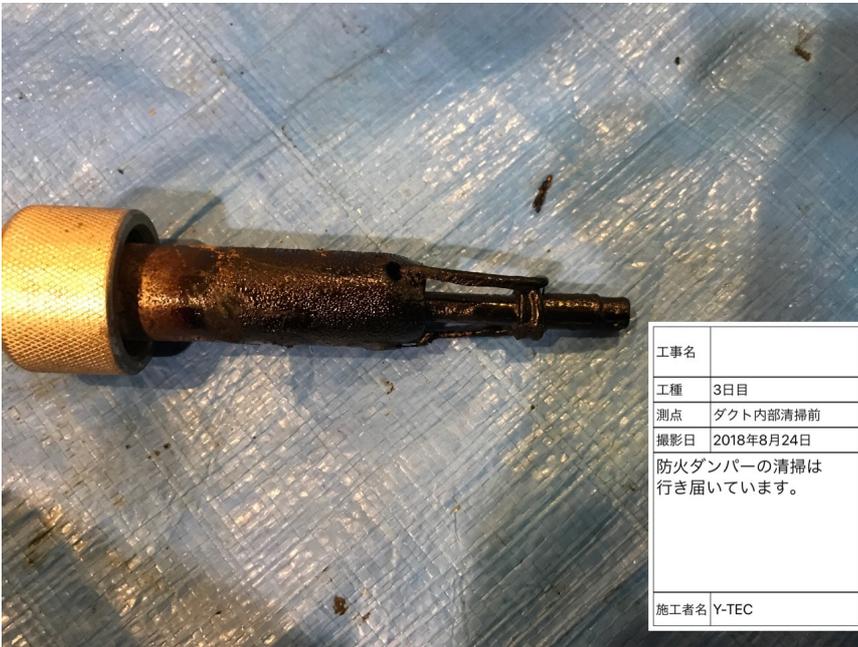
測点 ダクト内部清掃前

防火ダンパーの清掃は行き届いていません。

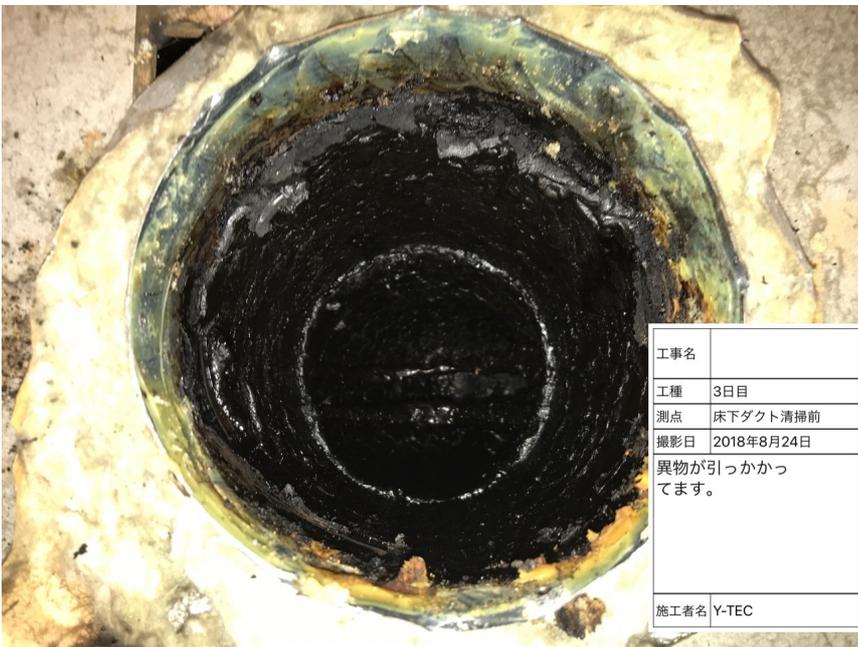
測点 床下ダクト清掃前

異物が引っかかっています。

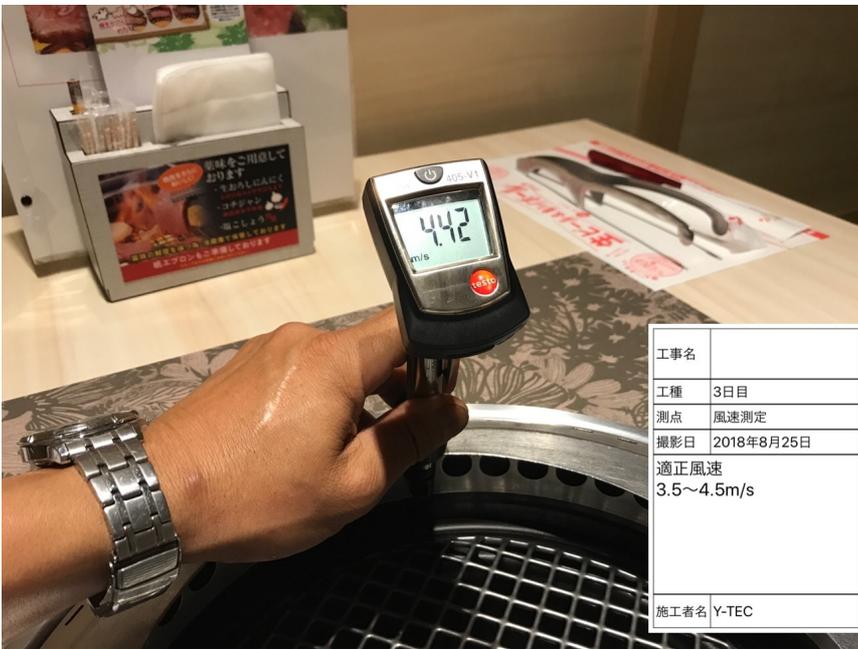
測点 風速測定

適正風速

3.5~4.5m/s
